## Issue no. 05/2023

### Polymerization of refrigerant R1234yf

#### *Polymerization of the refrigerant R1234yf can lead to the total failure of the A/C service unit.*

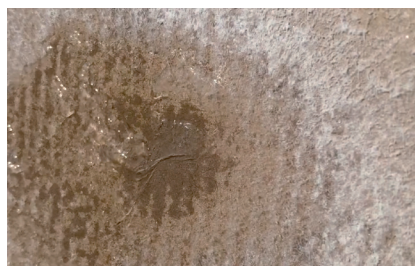
In isolated cases, polymerization may occur when A/C service units are filled with the refrigerant R1234yf. This results in a substance with a silicone-like consistency that irreparably damages the A/C service unit.

Figure 2: Polymerized refrigerant

R1234yf should only be obtained from trusted sources and stored appropriately. When filling the service unit, the bottle valve should be opened slowly, since a sudden increase in pressure can also lead to polymerization. Heavy contamination on the device, especially metal dust, must be avoided at all costs. Hoses, seals, etc. made of peroxide-containing materials (e.g., rubber) must not be fitted. Only approved PTFE sealing tape may be used for sealing. If polymerization has occurred, the customer should refrain from attempting their own repairs and should inform the MAHLE customer service department or the refrigerant supplier.

- Do not use hoses, seals, etc. made of peroxide-containing materials
- Use only suitable extraction valves and approved PTFE sealing tape
- The device should be kept free from metallic swarf (e.g., magnesium) and heavy contamination
- Only top up with refrigerants from trustworthy supply sources
- Check the purity of the refrigerant with a suitable analysis unit if necessary (recommended)
- Regularly check attachments and connections for leaks
- Open refrigerant bottle valves slowly
- Do not attempt your own repairs after damage. Instead, keep the device and bottles for a possible examination

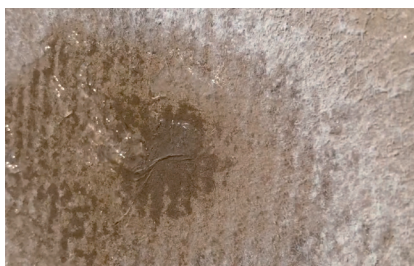
Abbildung 2: Polymerisiertes Kältemittel

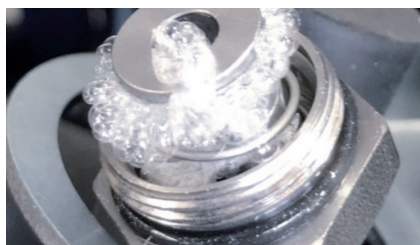
Figura 1: Refrigerante polimerizado en la pieza de empalme

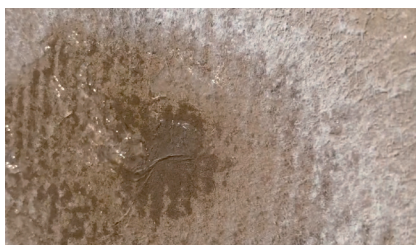
Figura 2: Refrigerante polimerizado

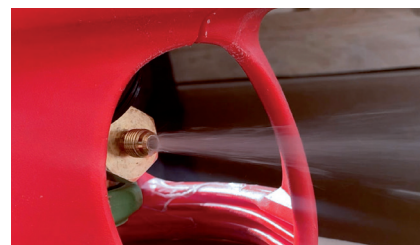
Figura 3: Polimerización de una botella de refrigerante

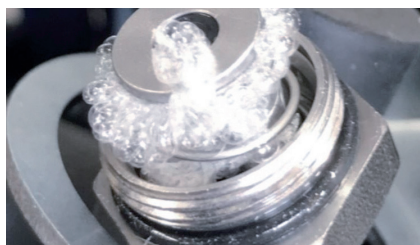
Figure 1 : Fluide frigorigère polymérisé dans le raccord

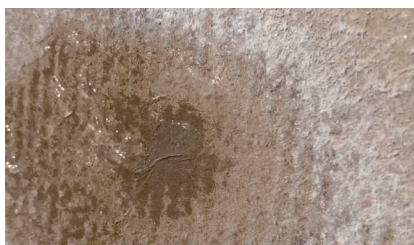
Figure 2 : Fluide frigorigère polymérisé

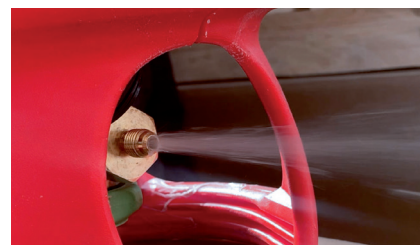
Figure 3 : Polymérisation d'une bouteille de fluide frigorigère

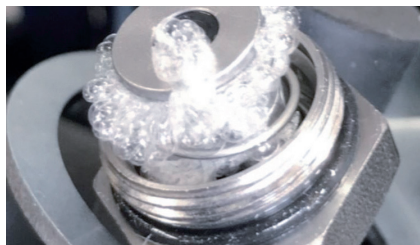
Ilustracja 1: Spolimerizowany czynnik chłodniczy w elemencie przyłączeniowym

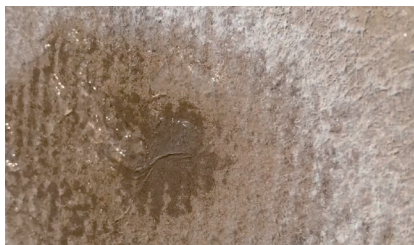
Ilustracja 2: Polimeryzacja czynnika chłodniczego

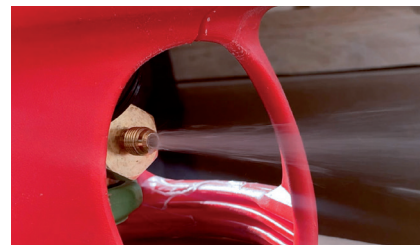
Ilustracja 3: Polimeryzacja w butli z czynnikiem chłodniczym

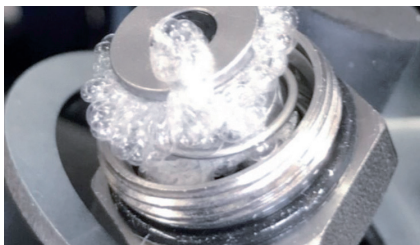
Иллюстрация 1: Полимеризованный хладагент в соединительном разъеме

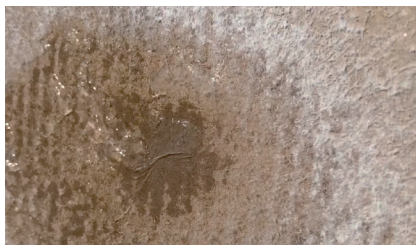
Иллюстрация 2: Полимеризованный хладагент

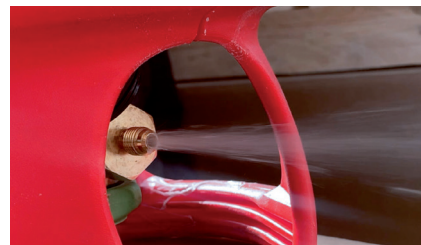
Иллюстрация 3: Полимеризация тары с хладагентом

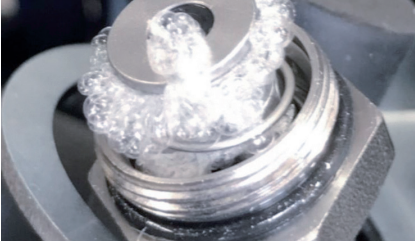
Resim 1: Bağlantı parçasındaki polimerize olmuş soğutucu madde

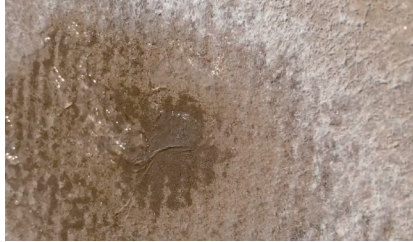
Resim 2: Polimerize olmuş soğutucu madde

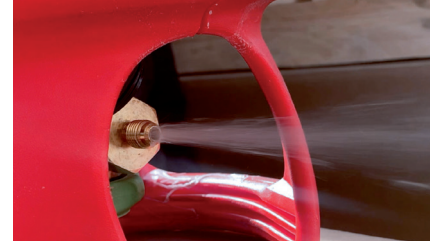
Resim 3: Soğutucu madde tüpünde polimerizasyon

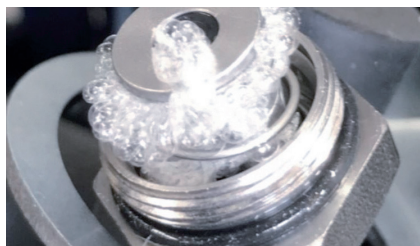
Εικόνα 1: Πολυμερισμένο ψυκτικό μέσο στο εξάρτημα σύνδεσης

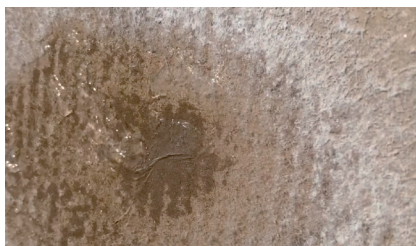
Εικόνα 2: Πολυμερισμένο ψυκτικό μέσο

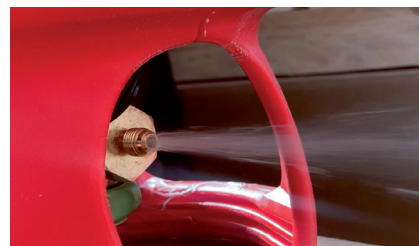
Εικόνα 3: Πολυμερισμός φιάλης ψυκτικού μέσου
